COMMUNE DE BRETENOUX

Transformation de la ZPPAUP en AVAP/SPR

4- REPERAGE PATRIMONIAL

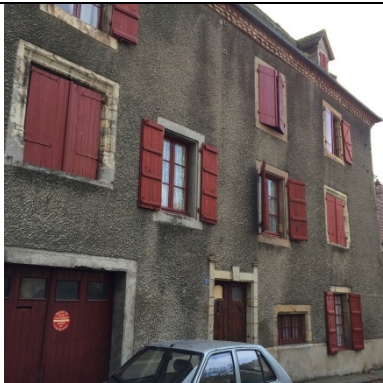
N° parcelle : 180

Section : AB01	
Localisation : rue Pierre Loti et du Pressoir à Huile	
Datation : 15 ^{ème} , 19 ^{ème} siècle	
Hauteur : R+2	
Description :	
Couverture : tuile plate sur génoise, lucarne à fronton	
Elévation : maçonnerie de pierre enduite	
<ul style="list-style-type: none"> - porte à pilastres datée « 1808 », - porte en accolade 15^{ème} siècle, - 2 croisées 15^{ème} siècle, lucarnes. - Menuiseries 19^{ème} siècle. 	
Observations : enduit hydraulique mal intégré susceptible de masqué des percements anciens.

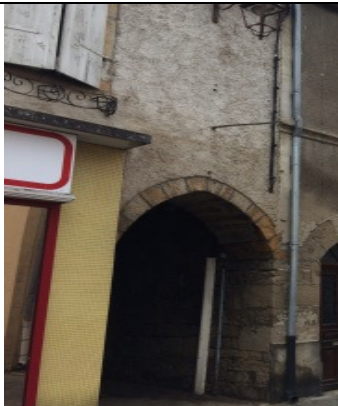
N° parcelle : 185

Section : AB01	
Localisation : rue de Glastonbury et du Pressoir à Huile	
Datation : 13 ^{ème} , 19 ^{ème} siècle	
Hauteur : R+1	
Description :	
Couverture : tuile plate sur génoise, lucarnes	
Elévation : maçonnerie de pierre enduite	
<ul style="list-style-type: none"> - portail en arc brisé sur passage couvert - baies rectangulaires, 	
Observations :	
<ul style="list-style-type: none"> - enduit hydraulique mal intégré susceptible de masqué des percements anciens. - Devanture commerciale mal intégrée

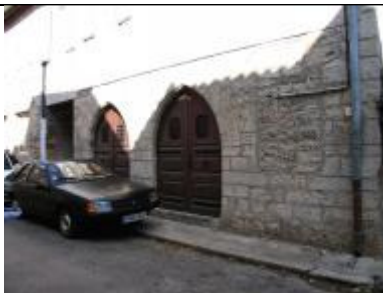
N° parcelle : 186

Section : AB01	
Localisation : rue Pierre Loti et du pressoir à vin.	
Datation : Vestiges d'une maison du 13e ou du 14e siècle. L'étage a été reconstruit.	
Hauteur : R+1	
Description :	
Couverture : tuile plate sur génoise	
Elévation : maçonnerie de pierre apparente	
<ul style="list-style-type: none"> - Deux grandes arcades brisées sont conservées en rez-de-chaussée sur l'élévation principale, sur la rue Pierre Loti. - A l'extrémité droite apparaît une porte au seuil surélevé dont l'arc brisé n'est que partiellement conservé. - On remarquera que l'angle sur la rue du Pressoir à Vin n'est pas chanfreiné. 	
Observations : une des trois maisons conservant des vestiges du XIIIème siècle

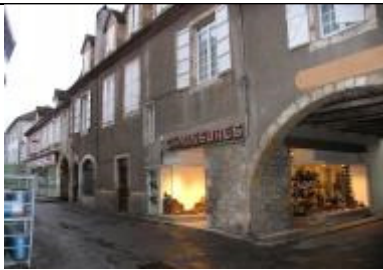
N° parcelle : 189

Section : AB01	
Localisation : rue Glastonbury	
Datation : Maison du 13e siècle ou du 14e siècle (?).	
Hauteur : R+1	
Description :	
<p>Couverture : tuile plate sur génoise, lucarne Elévation : maçonnerie de pierre enduite</p> <ul style="list-style-type: none"> - L'élévation principale (nord-est) sur la rue est actuellement enduite. Une porte couverte d'un arc brisé est cependant visible à l'extrémité gauche de la façade et un cordon d'appui mouluré est en grande partie conservé au niveau de l'étage, laissant supposer que des vestiges des fenêtres médiévales puissent subsister sous l'enduit moderne. - L'arc brisé qui laisse le passage à la ruelle appartient probablement à la maison voisine. - Sous le passage apparaît la maçonnerie de pierres de taille, très régulière, que l'on retrouve sur l'élévation postérieure. Celle-ci conserve en rez-de-chaussée une porte ou le fantôme d'une porte couverte en arc brisé ; à l'étage subsistent peut-être les vestiges d'une latrine, et des dalles de calcaire gréseux jaune, formant parpaings, signalent sans doute un placard.

Observations :	
<ul style="list-style-type: none"> - une des trois maisons conservant des vestiges du XIIIème siècle - couvert - Enduit hydraulique mal intégré susceptible de masquer des vestiges médiévaux

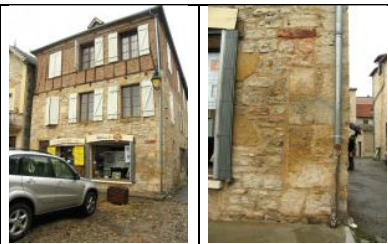
N° parcelle : 210

Section : AB01	
Localisation : Place des Consuls	
Datation : 15e siècle remanié au 19 ^{ème} siècle.	
Hauteur : R+2	
Datation : 15e siècle remanié au 19 ^{ème} siècle (couvert)	
Description :	
Couverture : tuile plate sur débord de toit, lucarnes.	
Elévation : maçonnerie de pierre apparente, pan de bois au R+2	
<ul style="list-style-type: none"> - Le rez-de-chaussée conserve la chaîne d'angle droite à laquelle est lié le piédroit d'une baie disparue (baie de boutique ou porte. La trace d'encastrement d'une sablière et quelques pierres de taille correspondant à des têtes de mur appareillées permettent de supposer que l'étage était en pan-de-bois. - L'encadrement de la porte, rejetée à l'extrémité gauche de la façade, est à gorge et son linteau est orné d'une accolade. 	
Observations : élément

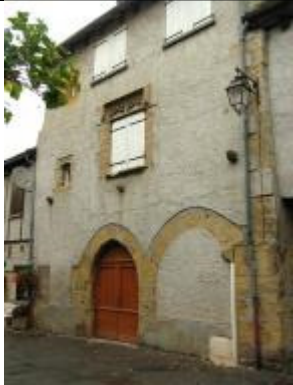
N° parcelle : 214

Section : AB01	
Localisation : Rue de la Guierle	
Type d'édifice : Maison du 15e siècle (?) couvert	
Hauteur : R+2	
Description :	
Couverture : tuile plate sur débord de toit, lucarne	
Elévation : maçonnerie de pierre enduite	
<ul style="list-style-type: none"> - L'élévation sud-ouest présente en rez-de-chaussée deux grandes arcades brisées et une petite porte rejetée à l'extrémité gauche, aujourd'hui masquée par l'enduit. Au-dessus trois corbeaux indiqueraient qu'un auvent était accroché à la façade. Le premier étage est marqué par une fenêtre ornée, dont la croisée a disparu, et par un jour chanfreiné dont le linteau est animé d'une accolade. Le second jour placé au-dessus pourrait signaler un escalier qui pouvait déboucher dans les combles ou sur un deuxième étage. Sous le couvert de la place des consuls, l'élévation sud-est présente une grande arcade brisée. - La fenêtre porte un décor sculpté composé de têtes de clou, de roses et d'une mouluration en accolade.

Observations : enduit hydraulique mal intégré susceptible de masquer des vestiges médiévaux.

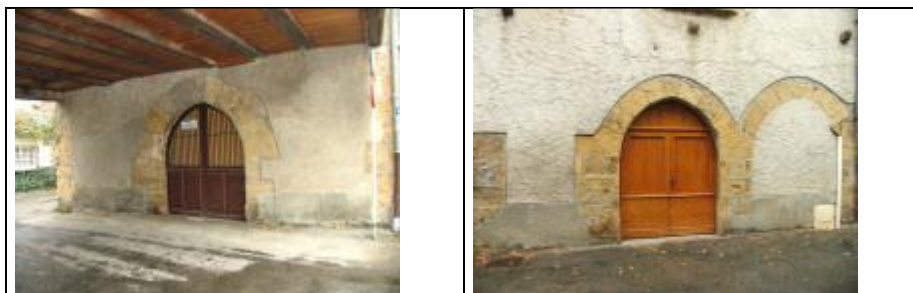
Elévation sud-ouest sur la rue de Guierle, détail : rez-de-chaussée, grandes arcades et porte masquée par l'enduit

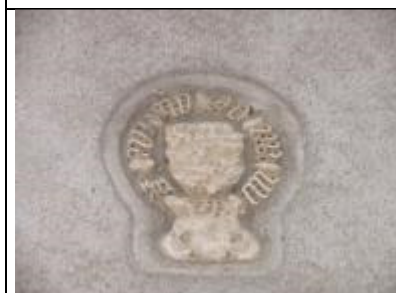
Elévation nord-est du couvert sur la place des Consuls, détail : au-dessus de la porte, médaillon avec un écu armorié entouré du collier de l'ordre de Saint-Michel. - Séraphin, Gilles ; Scellès, Maurice, (c) Inventaire général Région Midi-Pyrénées ; (c) Conseil général du Lot.

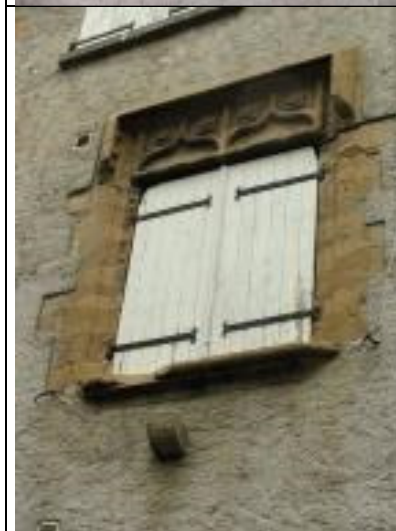
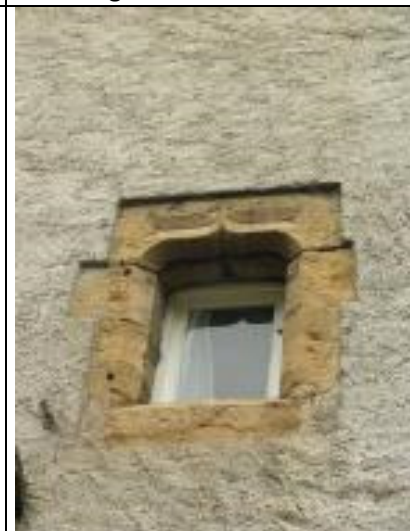
N° parcelle : 215	 
Section : AB01	
Ilot :	
Localisation : Rue de la Guierle	
Datation : Maison du 15e siècle (?).	
Hauteur : R+1	
Description :	
Couverture : tuile plate ? sur débord de toit	
Elévation : RdC en maçonnerie de pierre apparente, étage en pan de bois.	
<ul style="list-style-type: none"> - L'élévation sud-ouest présente en rez-de-chaussée deux grandes arcades brisées et une petite porte rejetée à l'extrémité gauche, aujourd'hui masquée par l'enduit. Au-dessus trois corbeaux indiqueraient qu'un auvent était accroché à la façade. Le premier étage est marqué par une fenêtre ornée, dont la croisée a disparu, et par un jour chanfreiné dont le linteau est animé d'une accolade. Le second jour placé au-dessus pourrait signaler un escalier qui pouvait déboucher dans les combles ou sur un deuxième étage. Sous le couvert de la place des consuls, l'élévation sud-est présente une grande arcade brisée. - La fenêtre porte un décor sculpté composé de têtes de clou, de roses et d'une mouluration en accolade.

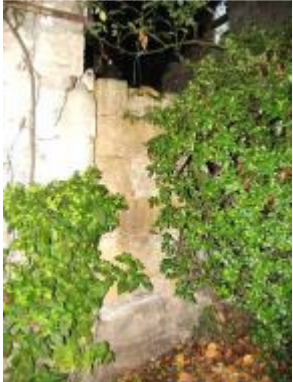
N° parcelle : 231

Section : AB01	
Localisation : Rue de la Guierle	
Datation : Vestiges d'une maison du 13e ou 14e siècle (?).	
Hauteur :	
Description :	
Couverture :	
Elévation : maçonnerie de pierre	
<ul style="list-style-type: none"> - Un pilier en pierre de taille, chanfreiné, subsiste en bordure de la rue de Guierle ; il est antérieur à la maçonnerie de la parcelle voisine 232. - Le reste de la parcelle 231 est ruiné. 	
Observations : vestige probable de la porte de ville

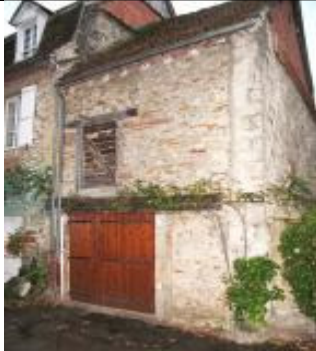
N° parcelle : 232

Section : AB01	
Localisation : rue de la Guierle	
Datation : Vestiges d'une maison du 15e siècle (?).	
Hauteur : R+1	
Description :	
Couverture : tuile plate	
Elévation : maçonnerie de pierre apparente	
<ul style="list-style-type: none"> - Au rez-de-chaussée est conservé l'angle nord avec un piédroit chanfreiné. La tête de mur appareillée conservée au-dessus indique que l'étage était en pan-de-bois. 	
Observations : élément

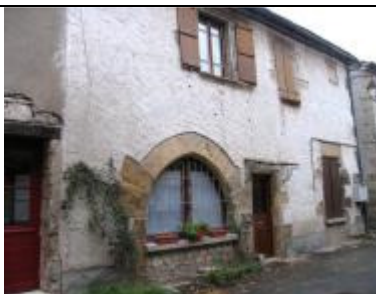
N° parcelle : 235

Section : AB01	
Localisation : rue de Manoir de Cère	
Datation : Maison du 15e siècle (?).	
Hauteur : R+1	
Description :	
Couverture : tuile plate	
Elévation : maçonnerie de pierre enduite	
<ul style="list-style-type: none"> - Le rez-de-chaussée ouvre sur la rue par une grande arcade brisée, chanfreinée, à laquelle est accolée la porte, couverte d'un linteau et chanfreinée. - L'étage conserve une croisée (meneau et traverse ont disparu), une demi-croisée et un jour chanfreiné. Croisée et demi ont un encadrement dont l'angle est abattu en gorge. - Le matériau est entièrement masqué par l'enduit moderne. 	
Observations : enduit hydraulique mal intégré susceptible de masquer des vestiges médiévaux.

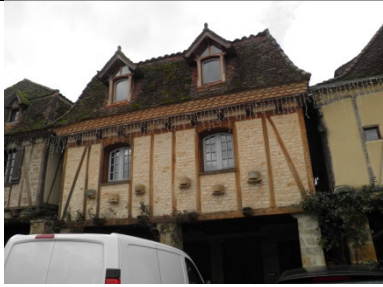
N° parcelle : 236

Section : AB01	
Localisation : place des Arcades	
Datation : 15e siècle ? remanié au 18 ^{ème} siècle (couvert) Hauteur : R+1	
Description :	
Couverture : tuile plate sur génoise, lucarnes	
Elévation : pan de bois	
- baies en arc segmentaire	
Observations : couvert, ensemble de façade en pan de bois sur la place des Arcades

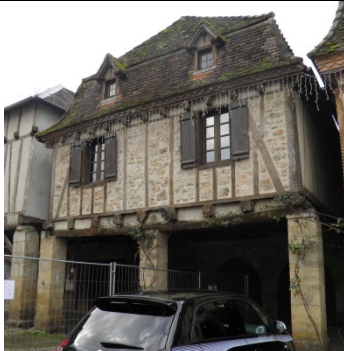
N° parcelle : 239

Section : AB01	
Localisation : rue des Arcades/Place des Consuls	
Datation : 15e siècle remanié au 18 ^{ème} siècle (couvert) Hauteur : R+1	
Description :	
Couverture : tuile plate sur génoise, lucarnes	
Elévation : maçonnerie de pierre/pans de bois

- Le rez-de-chaussée présente sous le couvert deux grandes arcades de boutique, couvertes par des arcs brisés et chanfreinés, et une porte à linteau animé d'une accolade : les arcades présentent tous les caractères d'une construction du 13e ou du 14e siècle, mais la forme de la porte empêche de dater cette maison avant le 15e siècle.

- L'avancée de l'étage au-dessus du couvert n'est pas antérieure au 18e siècle.	
- La maçonnerie visible au-dessus est en pierre de taille.	
La maison est séparée de ses voisines par deux andrones, sur lesquelles les élévations médiévales sont conservées.	
Observations : couvert, ensemble de façade en pan de bois sur la place des Arcades

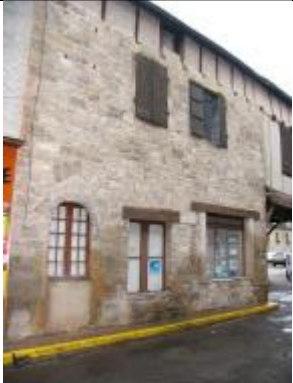
N° parcelle : 240

Section : AB01	
Localisation : rue d'Orlinde/rue des Arcades	
Datation : Vestiges d'une maison du 15e siècle.	
Hauteur : R+1 + combles	
Description :	
<p>Couverture : ardoise Elévation : maçonnerie de pierre/pans de bois</p> <ul style="list-style-type: none"> - porte latérale qui était peut-être couverte d'un arc brisé, pierres chanfreinées en remploi ; 	
Observations : Observations : couvert, ensemble de façade en pan de bois sur la place des Arcades

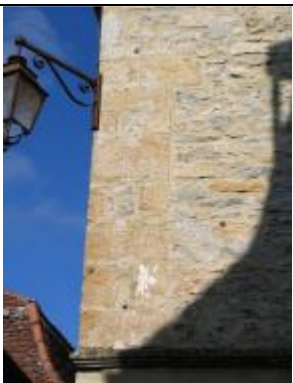
N° parcelle : 266

Section : AB01	
Localisation : rue d'Orlinde/rue des Granges Vieilles	
Datation : Vestiges d'une maison du 15e siècle.	
Hauteur :	
Description :	
<ul style="list-style-type: none"> - Porte chanfreinée - Tête de mur appareillée attestant de la présence d'un pan de bois aujourd'hui disparu 	
Observations : élément

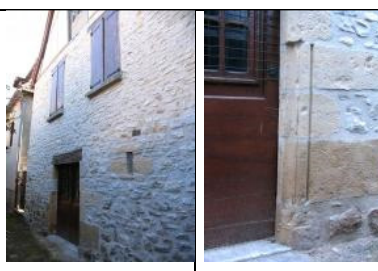
N° parcelle : 267

Section : AB01	
Localisation : rue d'Orlinde	
Datation : 15e siècle remanié au 19 ^{ème} siècle	
Hauteur : R+1	
Description :	
Couverture : tuile plate (?)	
Elévation : maçonnerie de pierre apparente	
<ul style="list-style-type: none"> - Seul subsiste en rez-de-chaussée, dans l'élévation sur rue, un pilier partiellement conservé, dont l'angle droit est abattu par un chanfrein alors que l'angle gauche est animé d'un tore retombant sur une base ornée d'un feuillage stylisé. - On peut imaginer que le chanfrein corresponde à une grande arcade, alors que le tore pourrait appartenir à une arcade de porte. 	
Observations : élément

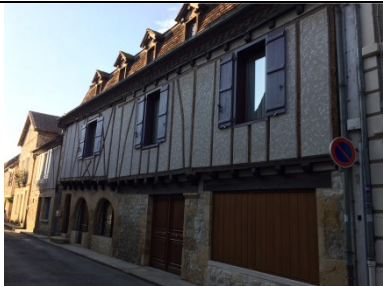
N° parcelle : 268

Section : AB01	
Localisation : rue d'Orlinda	
Datation : Vestiges d'une maison du 15e siècle.	
Hauteur : R+1	
Description :	
Couverture : tuile plate sur génoise	
Elévation : maçonnerie de pierre apparente, pan de bois en encorbellement	
<ul style="list-style-type: none"> - Tête de mur appareillée - Les solives et la sablière semblent d'origine, le pan de bois a été remonté. - Porte chanfreinée surmontée d'un T - Arcade marchandes en anse de panier chanfreinée 	
Observations :

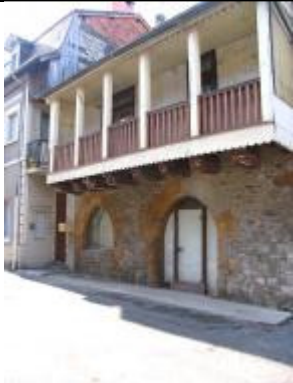
N° parcelle : 270

Section : AB01	
Localisation : rue des Remparts	
Datation : Vestiges d'une maison du 15e siècle (?).	
Hauteur : R+1	
Description :	
Couverture : tuile mécanique?	
Elévation : maçonnerie en pierre apparente, étage en pan de bois ?	
<ul style="list-style-type: none"> - Deux grandes arcades brisées et chanfreinées ouvrent le rez-de-chaussée sur la rue des Remparts. - L'étage présente un encorbellement très important : les poutres paraissent en place mais le pan-de-bois a fait place à une galerie ouverte. - Une petite porte chanfreinée est conservée sur l'élévation latérale nord-ouest. 	
Observations :

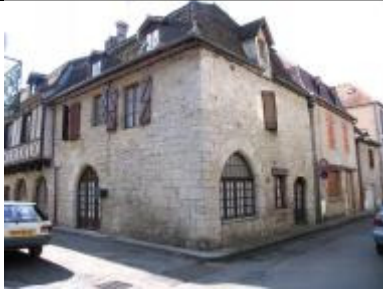
N° parcelle : 272

Section : AB01	
Localisation : rue des Remparts/rue d'Orlinda	
Datation : 13e siècle (?) ; 14e siècle (?) ; 15e siècle (?)	
Hauteur : r +1	
Description :	
Couverture : tuile plate sur génoise, lucarnes	
Elévation : maçonnerie de pierre apparente	
<ul style="list-style-type: none"> - Une arcade brisée, chanfreinée, est conservée dans l'élévation nord-est, sur la rue des Remparts, près de l'angle avec la rue d'Orlinda ; au-dessus apparaît à gauche une tête de mur appareillée qui indique que l'étage était à l'origine en pan-de-bois. Une autre arcade subsiste sur la rue d'Orlinda avec un sommier qui indique qu'une deuxième arcade se développait vers la gauche. - Les arcades pourraient appartenir à un état du 13e ou 14e siècle, ainsi que les pans de maçonnerie en pierre de taille, mais il s'agit peut-être d'un remontage réalisé lors d'une reconstruction survenue peut-être au 15e siècle.

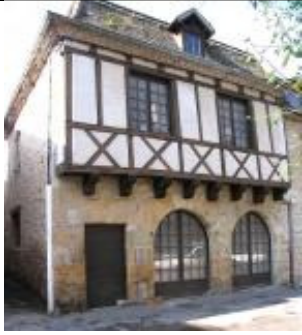
N° parcelle : 273

Section : AB01	
Localisation : rue des Remparts/Rue du Moulin	
T Datation : Maison du 15e siècle (?).	
Hauteur : R +1	
Description :	
Couverture : tuile plate sur génoise, lucarne	
Elévation : maçonnerie de pierre apparente, pan de bois en encorbellement.	
<ul style="list-style-type: none"> - L'élévation principale sur la rue des Remparts présente en rez-de-chaussée une porte chanfreinée couverte par un linteau et deux arcades à peine brisées également chanfreinées. - L'étage conserve une croisée, et peut-être deux, dont les meneaux et traverses ont disparu. - Sur l'élévation latérale subsistent deux portes superposées, toutes deux chanfreinées. 	
Observations :

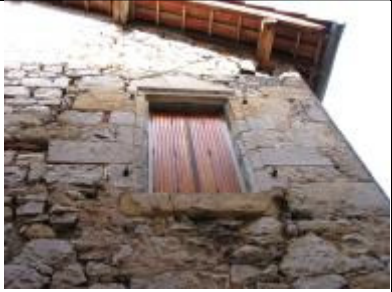
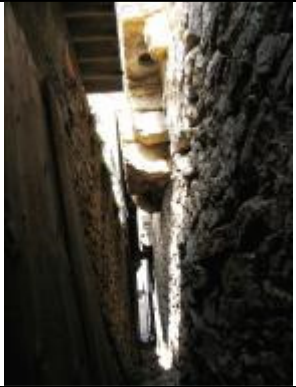
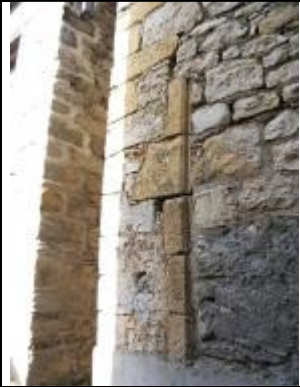
N° parcelle : 275

Section : AB01	
Localisation : rue d'Orlinde	
Datation : Vestiges d'une maison du 15e siècle.	
Hauteur :	
Description :	
<p>Elévation latérale sud-ouest :</p> <ul style="list-style-type: none"> - latrines et éviers en encorbellement sur l'androne - Elévation sur la rue du Moulin banier, détail : croisée bâtarde.

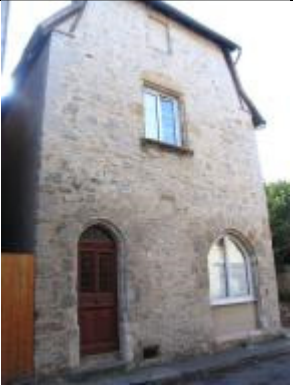
N° parcelle : 278

Section : AB01	
Localisation : rue d'Orlinde et du Moulin	
Datation : Maison du 15e siècle (?).	
Hauteur : R +1 + combles	
Description :	
<p>Couverture : tuile plate</p> <p>Elévation : maçonnerie de pierre apparente</p> <ul style="list-style-type: none"> - L'élévation principale sur la rue d'Orlinde présente en rez-de-chaussée une porte latérale et une grande arcade couvertes par des arcs brisés ; l'angle des deux baies est abattu en gorge dont les congés sont marqués par une forme en cône. Un petit jour chanfreiné, situé entre le rez-de-chaussée et l'étage est aujourd'hui muré. L'étage est marqué par une unique croisée centrée (meneau et traverse ont disparu) dont l'appui saillant est coupé droit. Sur l'arrière, une porte chanfreinée ouvre sur la rue du Moulin. 	
Observations :

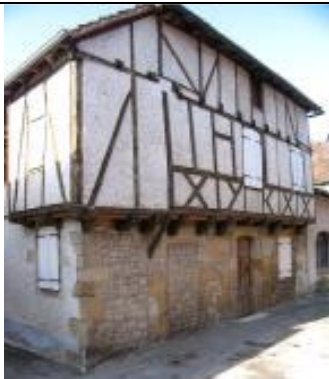
N° parcelle : 295

Section : AB01	
Localisation : rue du rempart et du Pressoir à Huile	
Datation : Vestiges d'une maison du 15e siècle.	
Hauteur : R +1 =combles	
Description :	
Couverture : tuile mécanique ?	
Elévation : maçonnerie de pierre apparente et enduite, pan de bois en encorbellement.	
<ul style="list-style-type: none"> - De l'état du Moyen Age ne subsistent, en rez-de-chaussée sur la rue des Remparts, que la porte murée à linteau et gorge sur l'angle, et un piédroit chanfreiné à coussinet auquel répond un pilier conservé entre la porte et la fenêtre du 18e siècle. La sablière qui reposait sur les coussinets a disparu, ce qui indique en outre que le pan-de-bois de l'étage a été reconstruit. La cheminée et le placard visibles à l'extérieur sur l'élévation postérieure ont appartenu à la maison voisine, aujourd'hui détruite. - sur jardin, vestiges d'une cheminée du 15e siècle ; 	
Observations : enduit hydraulique mal intégré susceptibles de masquer des vestiges.

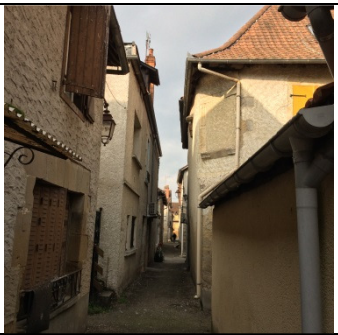
N° parcelle : 304

Section : AB01	
Localisation : rue d'Orlinde	
Datatin : Maison du 15e siècle (?).	
Hauteur :	
Description :	
Couverture : tuile romane	
Elévation : maçonnerie enduite - Croisée moulurée d'angle	
Observations : élément. Enduit hydraulique mal intégré

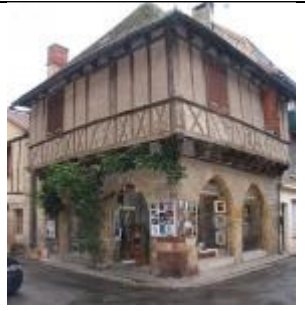
N° parcelle : 306

Section : AB01	
Localisation : rue d'Orlinde	
Datation : Maison du 15e siècle (?).	
Hauteur : R +1	
Description :	
Couverture : tuile plate sur débord de toit	
Elévation : maçonnerie de pierre apparente , pan de bois en encorbellement.	
<ul style="list-style-type: none"> - La maison est assez bien conservée. Le rez-de-chaussée présente deux grandes arcades brisées et chanfreinées sur chaque face ; la porte, couverte d'un linteau, est rejetée à l'extrémité gauche de l'élévation nord-est. L'encadrement de la porte actuelle, mouluré et avec un linteau orné d'une accolade, de l'IHS et de roses, a été intégré après-coup dans la maçonnerie. L'étage est construit en pan-de-bois, à un registre de petites croix de Saint-André à hauteur d'appui, puis à poteaux droits sans pièces de contreventement. L'aiselier qui soutenait l'angle de l'encorbellement, encore visible sur une photographie des années 1920 (?) a aujourd'hui disparu. Le hourdis d'origine du pan-de-bois était probablement constitué de moellons de tout venant noyés dans du mortier, comme il en subsiste un panneau sur l'élévation nord-ouest ; il aurait été remplacé par un hourdis de brique lors de la restauration de la maison dans la seconde moitié du 20e siècle. Les deux croisée conservées, une sur chaque élévation, ont perdu leur meneau et leur traverse.

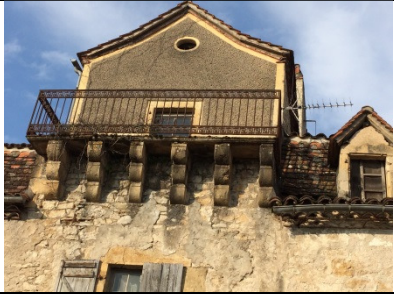
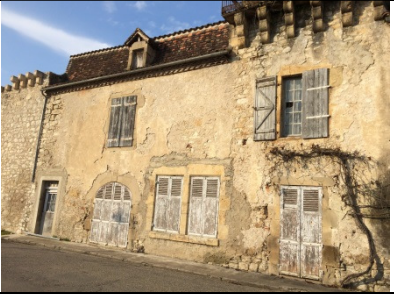
Section : AB01	
Localisation : Avenue des Tilleuls	
Datation : Maison du 19eme siècle intégrant le rempart.	
Hauteur : R +1	
Description :	
Couverture : tuile plate sur génoise, lucarne	
Elévation : maçonnerie de pierre enduite (enduit ancien à la chaux)	
- Ensemble de percements rectangulaires organisés en travées, menuiseries anciennes	
Observations : ancien rempart

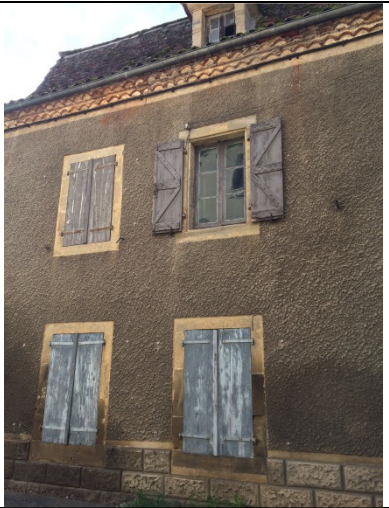
N° parcelle : 313b

Section : AB01	
Localisation : Avenue des Tilleuls	
Datation : Maison du 19eme siècle intégrant le rempart.	
Hauteur : R +1	
Description :	
Couverture : tuile plate sur génoise, lucarne	
Elévation : maçonnerie de pierre enduite (enduit ancien à la chaux)	
- Ensemble de percements rectangulaires organisés en travées, menuiseries anciennes	
Observations : ancien rempart

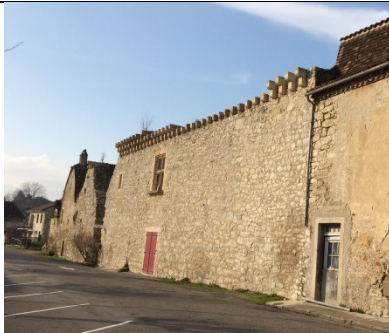
N° parcelle : 317/318

Section : AB01	
Localisation : Avenue des Tilleuls	
Datation : Maison du 19eme siècle intégrant le rempart.	
Hauteur : R +1	
Description :	
<p>Elévation : maçonnerie de pierre apparente</p> <ul style="list-style-type: none"> - Croisée moulurée - Corbeaux en pierre 	
Observations : ancien rempart

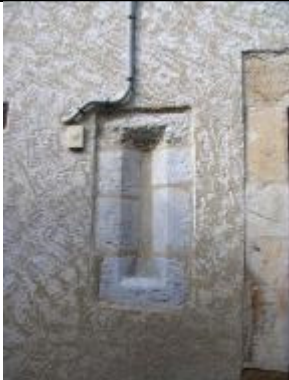
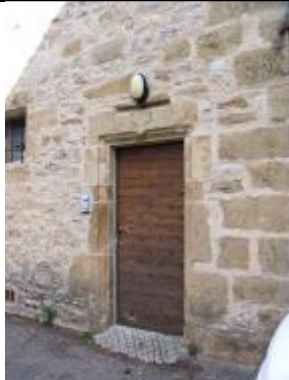
Section : AB01	
Localisation : Place du 8 mai	
Datation : 15/17ème siècle	
Hauteur : R +1	
Description :	
<p>Couverture : tuile plate, lucarne</p> <p>Elévation : maçonnerie de pierre apparente.</p> <ul style="list-style-type: none"> - sur élévation est : portes haute et basse chanfreinées - meurtrière ? - 	
Observations : élément

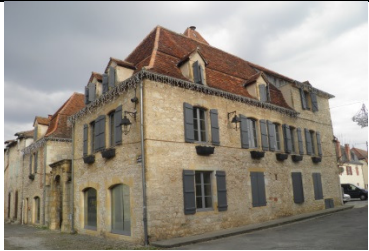
N° parcelle : 458

Section : AB01	
Localisation : Place du 8 mai	
Datation : 14/15/17ème siècle	
Hauteur : R +1	
Description :	
Couverture : tuile plate, lucarne	
Elévation : maçonnerie de pierre apparente.	
<ul style="list-style-type: none"> - Ensemble de percement en arc segmentaire - Vestige de rempart sur Avenue de la Libération - Portail mouluré - Tour d'escalier 	
L'actuel hôtel de ville est probablement installé dans un hôtel particulier en partie construit sur l'enceinte de la ville : les maçonneries les plus anciennes pourraient donc remonter au 14e siècle. Certaines parties datent probablement du 15e siècle. Les armoiries placées au-dessus de la porte côté avenue pourraient permettre d'identifier le propriétaire au 16e siècle. L'état actuel pourrait dater principalement du 17e siècle.	
Observations : exemple de demeure du 17eme siècle

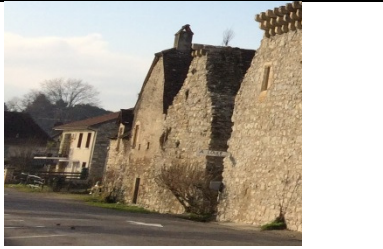
N° parcelle : 555

Section : AB01	
Localisation : Avenue des Tilleuls	
Datation : Maison intégrant le rempart.	
Hauteur : R +1	
Description :	
<p>Elévation : maçonnerie de pierre apparente</p> <ul style="list-style-type: none"> - Corbeaux en pierre 	
Observations : ancien rempart

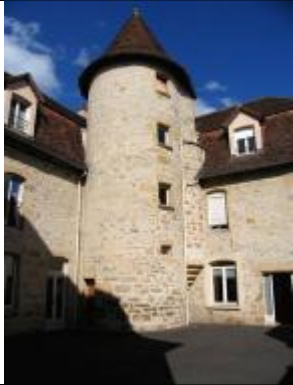
N° parcelle : 558

Section : AB01	
Localisation : rue de la Bourgnatelle	
datation : demeure 17ème siècle	
Hauteur : R +1	
Description :	
<p>Couverture : tuile plate sur débord de toit, lucarnes</p> <p>Elévation : maçonnerie de pierre apparente.</p> <ul style="list-style-type: none"> - Ensemble de percement en arc segmentaire 	
Observations : exemple de demeure du 17eme siècle : Manoir de Cère

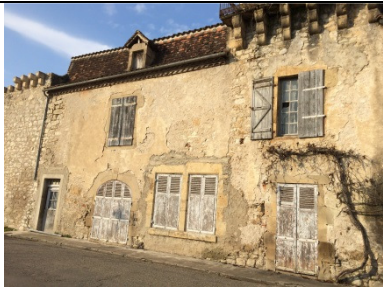
N° parcelle : 577

Section : AB01	
Localisation : Avenue des Tilleuls	
Datation : Maison du 19eme siècle intégrant le rempart.	
Hauteur : R +1	
Description :	
Couverture : tuile plate sur génoise, lucarne	
Elévation : maçonnerie de pierre enduite (enduit ancien à la chaux)	
<ul style="list-style-type: none"> - Arcade commerçante en anse de panier - Percements rectangulaires - Menuiseries anciennes - Porte ouvrant sur la ruelle ? 	
Observations : ancien rempart

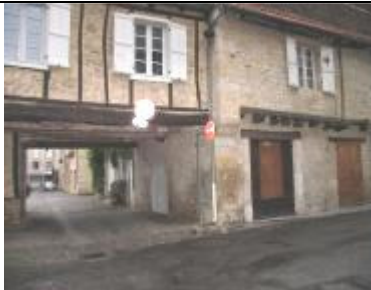
N° parcelle : 635, 636

Section : AB01	
Localisation : rue d'Orlinde Place des Consuls	
Datation : 15ème remanié 18 ^{ème} - couvert	
Hauteur : R +1	
Description :	
Couverture : tuile plate sur débord de toit	
Elévation : maçonnerie de pierre apparente, pan de bois.	
<ul style="list-style-type: none"> - Sous le couvert s'ouvre une grande arcade chanfreinée, à peine brisée ; le départ d'une deuxième arcade, disparue, apparaît à droite. - Les têtes de mur appareillées de l'étage, sur la rue d'Orlinde, peuvent appartenir au premier état ou avoir été reconstruites. 	
Observations :
